**Opinia na okoliczność określenia przyczyn  
zawilgocenia ścian piwnicznych oraz spękań ścian  
nadziemna budynku Domu Kultury w Czersku,  
sposobu usunięcia tych wad oraz określenia  
odpowiedzialności za ich powstanie**

Zamawiający: Gmina Czersk  
ul. Kościuszki 27  
89-650 Czersk

Opracował: Rafał Petelski  
Rzecznawca w zakresie konstrukcyjno-budowlanym

Data opracowania: luty 2025r.

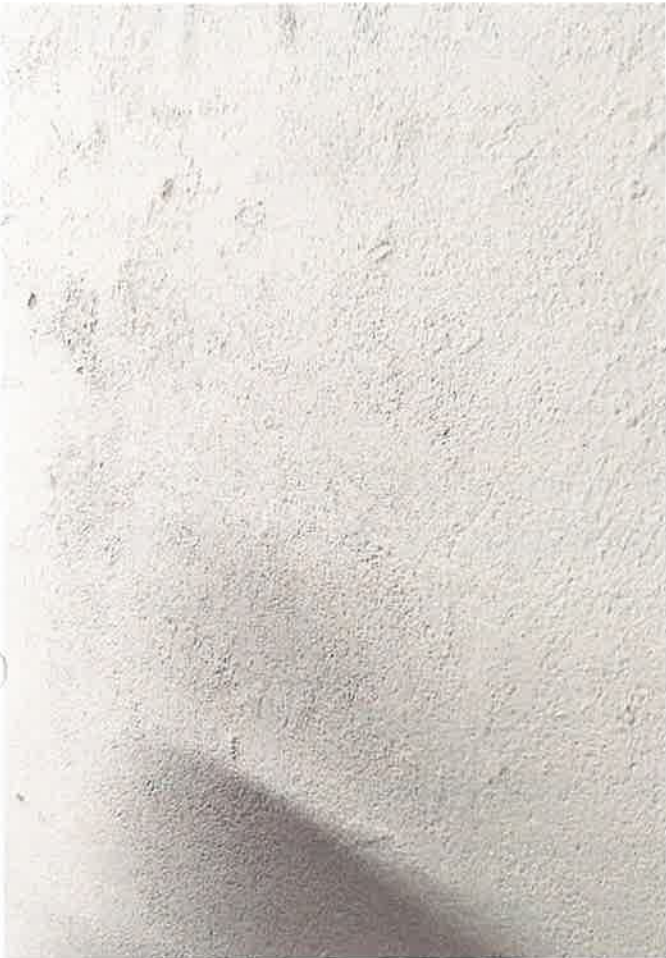
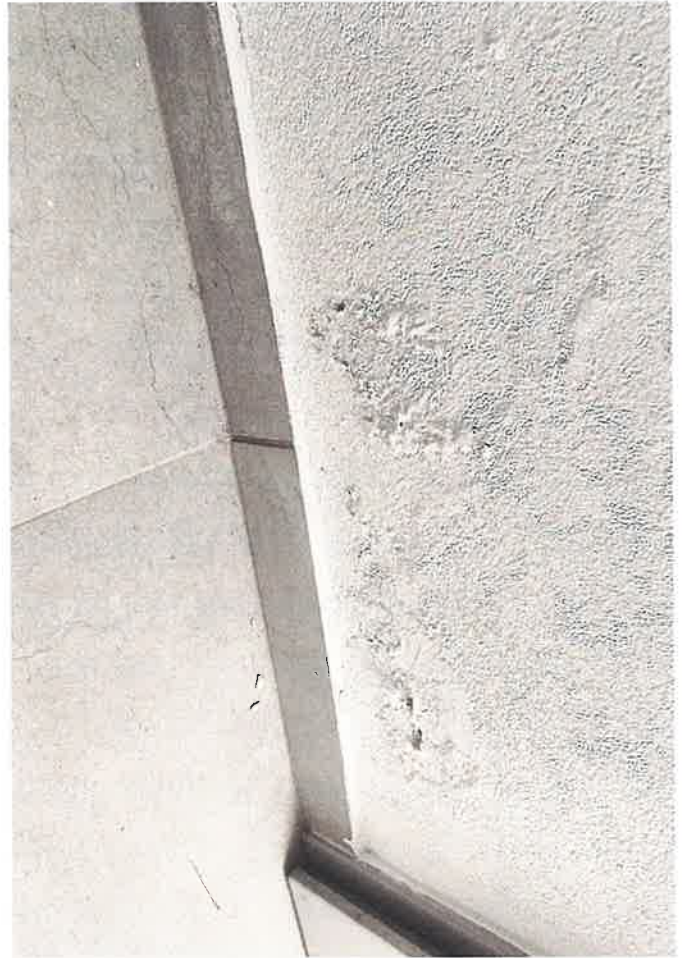
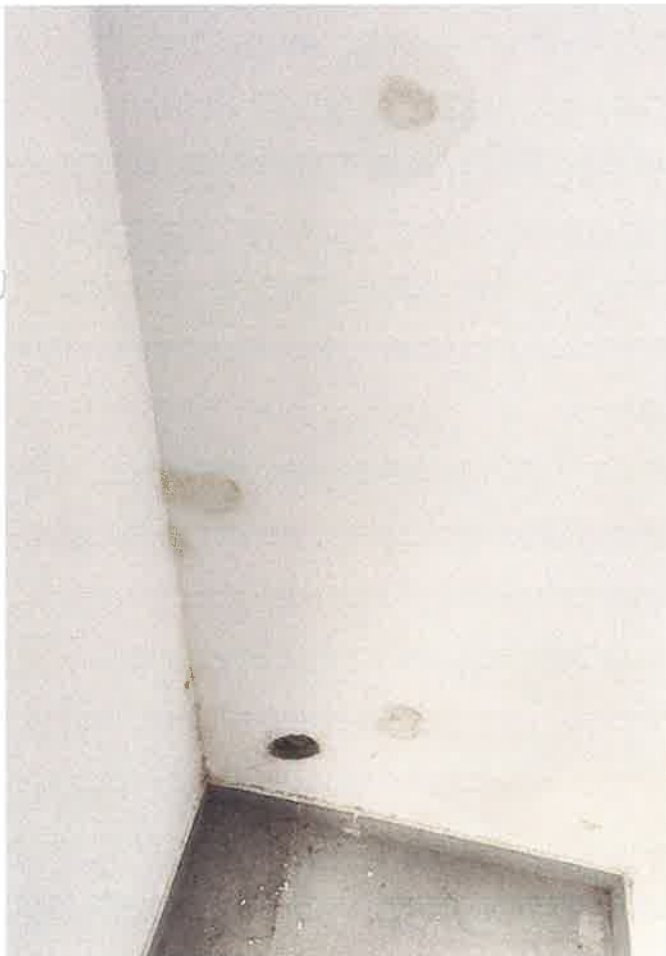
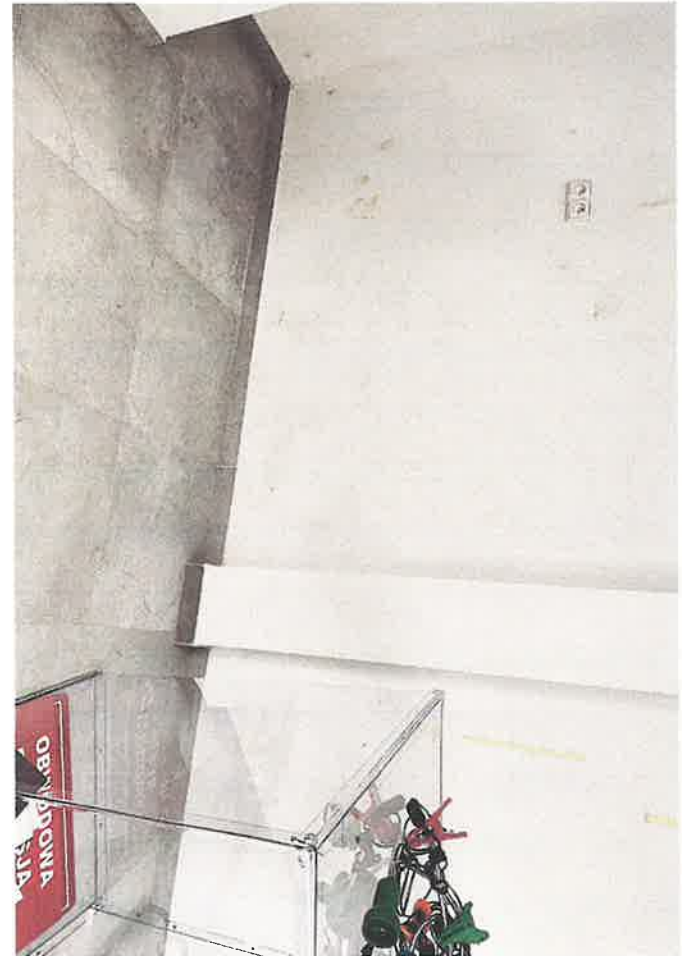
- zawilgocenie ścian wewnętrznych i zewnętrznych pomieszczeń piwnicznych, o czym świadczą nie tylko pomiary higrometrem, lecz również widoczne powyżej poziomu posadzki ciemne, mokre plamy i wysolenia (zdjęcia nr 1-4),

- spowodowanych nadmiernym zwilgoceniem ścian nad posadzką, co związane jest z podciąganiem kapilarnym wilgoci z gruntu przy braku skutecznej izolacji przeciwwilgociowej ścian zewnętrznych,

W odniesieniu do zawilgoconych przegród budowlanych pomieszczeń piwnicznych rzeczoznawca stwierdza, iż występująca tam wilgoć związana jest z brakiem izolacji przeciwwilgociowej (poziomej i pionowej) istniejących fundamentów oraz spływaniem wód opadowych po stropie gruntów rodzimych

spoistych (trudno przepuszczalnych) w kierunku ścian fundamentowych. Należy w tym miejscu przyjąć, iż istniejące ściany fundamentowe po ich odkopaniu na potrzeby prowadzonej inwestycji, w tym inwentaryzacji technicznej stanu istniejącego, obsypane zostały następnie gruntem niespoistym (dobrze przepuszczalnym), a nie rodzimym, co tłumaczy brak wcześniejszych zawilgoceń tych ścian, tj. przed realizacją przedmiotowego przedsięwzięcia. Powyższe ustalenia rzeczoznawcy potwierdzają zapisy opinii geotechnicznej z października 2024r. (Przekrój geotechniczny I-I, Opis profili wierceń, Mapa dokumentacyjna), gdzie w otworze badawczym nr 2 stwierdzono do głębokości 1,9 m ppt. obecność gruntów nasypowych (tj. dobrze przepuszczalnych piasków średnich i żwirowych), natomiast od głębokości 1,9 m ppt. obecność gruntów spoistych, tj. pyłów piaszczystych, znajdujących się w obrębie podpiwniczonej części obiektu Ośrodka Kultury. Autor opracowania p. Jacek Bukowski w punkcie 5 swojej opinii pn. „Charakterystyka wód gruntowych” potwierdził, iż cyt.: „w trakcie opadów atmosferycznych oraz roztopów na stropie gruntów pylastych mogą występować epizodyczne sączenia wód gruntowych”, co jednoznacznie tłumaczy obecność wód gruntowych w strukturze, pozbawionych izolacji przeciwwilgociowej, ścian piwnicznych przedmiotowego obiektu.

Nie można przy tym również wykluczyć zawilgoceń ścian wywołanych okresowymi wahaniami zwierciadła wody gruntowej, które zazwyczaj rosną w okresie wiosennym. Zgodnie z w/w opinią geotechniczną z października 2024r. wodę gruntową zlokalizowano w postaci poziomego wodonośnego o zwierciadle swobodnym na głębokości 4,3 m p.p.t w otworze nr 3 oraz uchwycono w postaci sączeń w przedziale głębokości 4,1-5,2 m p.p.t. w otworze nr 2, tj. co prawda poniżej poziomu posadowienia fundamentów przedmiotowego obiektu, jednakże autor opracowania zaznaczył, iż podany w dokumentacji poziom wody gruntowej odnosi się do okresu wierceń i może ulegać wahanom w zależności od pory roku, intensywności opadów atmosferycznych, pracy systemu odwodnieniowego. Wahania lustra wody oszacowano na  $\pm 1,0\text{m}$ , a więc nawet do głębokości 3,1 m ppt. Przekroje przez projektowany budynek Ośrodka Kultury (Przekrój A – rys. A5 i Przekrój B – rys. A6) wskazują natomiast, iż

rzędne posadowienia fundamentów części podpiwniczonej wynoszą 3,06 m ppt., a więc na granicy okresowych wahań zwierciadła wody gruntowej stwierdzonych w w/w opinii geotechnicznej, co stwarza ryzyko zawilgocenia fundamentów i ścian fundamentowych na skutek zjawiska podciągania kapilarnego.

- Z uwagi natomiast na zawilgocenie ścian piwnicznych zachodzi konieczność uzupełnienia brakującej izolacji pionowej i poziomej tych ścian (tuż nad posadzką). Uzupełnienie izolacji poziomej można wykonać mechanicznie podcinając mechanicznie ściany w miejscu spoin, np. metodą PRINZ bądź też stosując metodę iniekcji ciśnieniowej. W skrócie metoda PRINZ polega na podcinaniu i zakładaniu nowej hydroizolacji poziomej w istniejących murach. Wprowadzenie nowej warstwy izolacji przeciwwilgociowej powoduje trwałe i całkowite przerwanie podciągania kapilarnego. Natomiast metoda iniekcji ciśnieniowej polega na wtłoczeniu pod ciśnieniem substancji uszczelniającej (np. żywicy syntetycznej) przez układ nawierconych otworów. Podczas iniekcji uszczelniane są nie tylko przecieki widoczne gołym okiem, ale również następuje wypełnienie drobnych rys i porów. Celem iniekcji chemicznej jest wytworzenie w przegrodzie przepony przerywającej podciąganie kapilarne i

uzyskanie, w dalszym czasokresie, w strefie muru nad przeponą obszaru o normalnej wilgotności. Alternatywnie do w/w rozwiązań można zastosować drenaż, który polega na ułożeniu wzdłuż ścian piwnicznych budynku dodatkowych rur perforowanych, np.  $\varnothing$  100 w oplocie (otulinie) z geowłókniny, ułożonych w poziomie fundamentów tego obiektu, ze spadkiem umożliwiającym grawitacyjne odprowadzenie zebranej w nim wody do własnego zbiornika retencyjnego lub jeżeli istnieje taka możliwość do sieci kanalizacji deszczowej. Podczas realizacji wykopu pod drenaż należy uzupełnić również brakującą izolację pionową ścian fundamentowych.

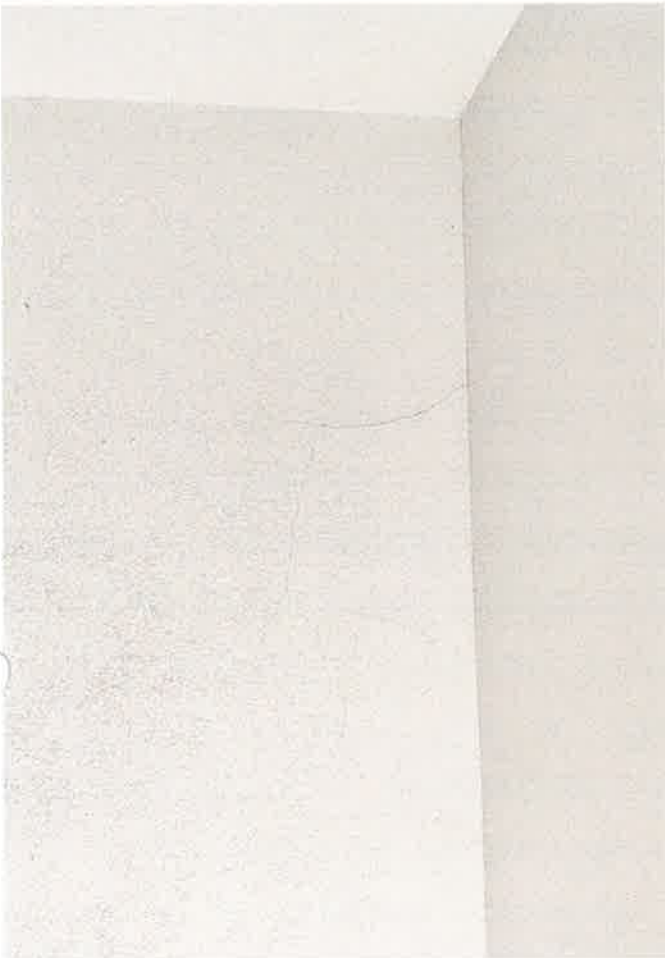
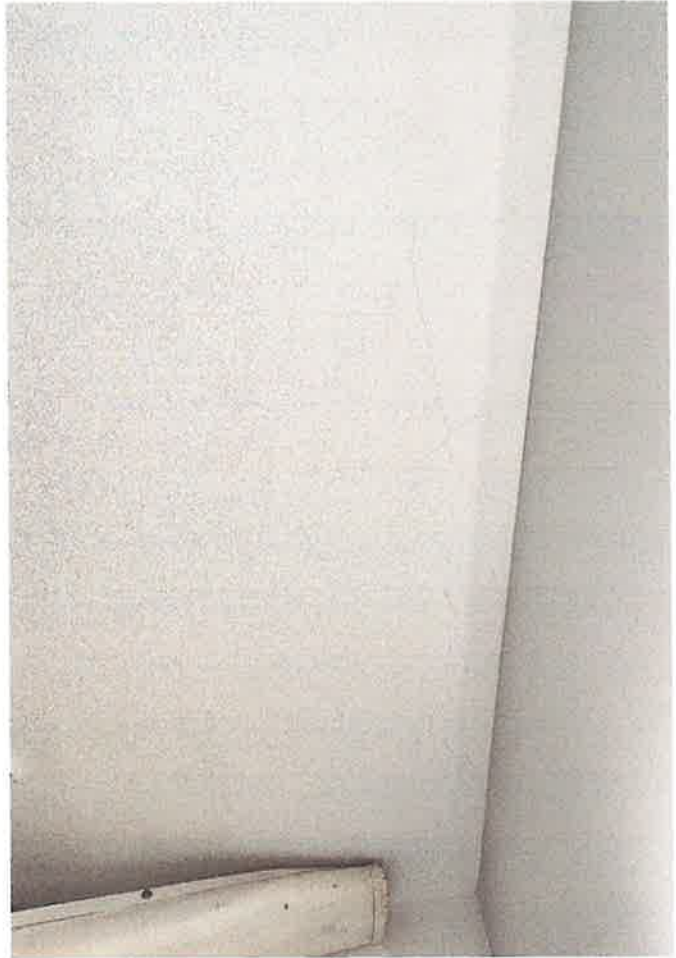
- spękania tynków ścian o niejednorodnym przebiegu – układzie (tzw. „pajęczyna”) pod sufitem pomieszczeń piwnicznych (zdjęcia nr 5-6),
- zarysowania pionowe tynków ścian w okolicy nadproży otworów okiennych i drzwiowych (zdjęcia nr 7-10);

- wywołanych skurczem twardniejącego tynku po zakończeniu procesu wiązania zaprawy, o czym świadczy charakterystyczny, nieregularny układ przebiegu tych zarysowań przypominający wyglądem „pajęczynę”,

- Monitoring geodezyjny osiadania budynku Domu Kultury w miejscach uzgodnionych wcześniej z Zamawiającym. Monitoring ten polega na przeprowadzaniu okresowych pomiarów osiadania elementów konstrukcyjnych tego obiektu. Po stwierdzeniu, że osiadanie budynku się ustabilizowało można przystąpić do typowych prac naprawczych polegających na wypełnieniu większych spękań akrylem, nałożeniu siatki antyrysowej, przeszpachlowaniu zarysowanych miejsc masą szpachlową np. Uniflotem i pomalowaniu uszkodzonych ścian.

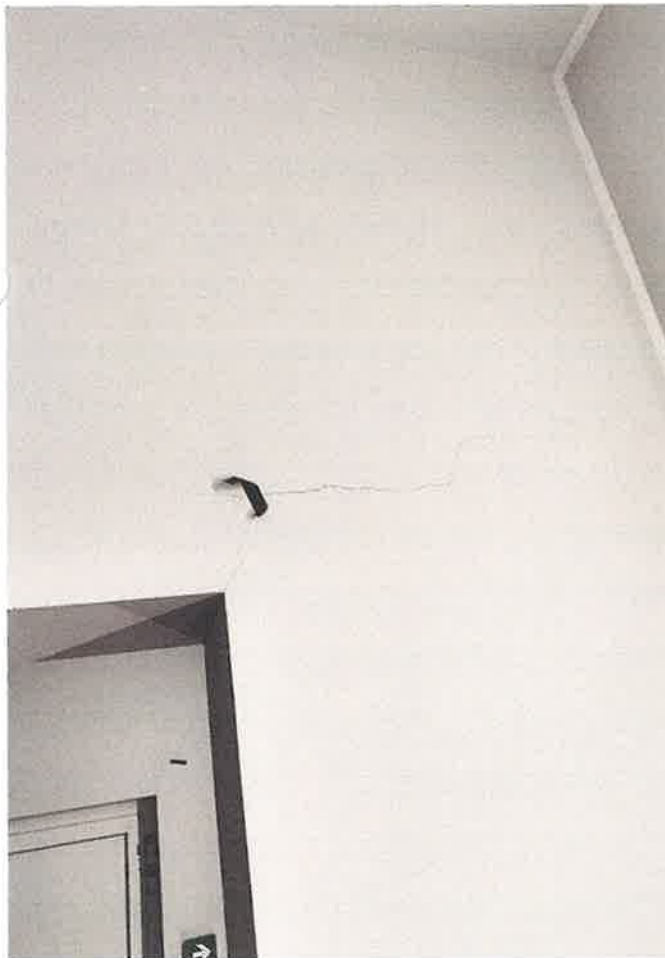
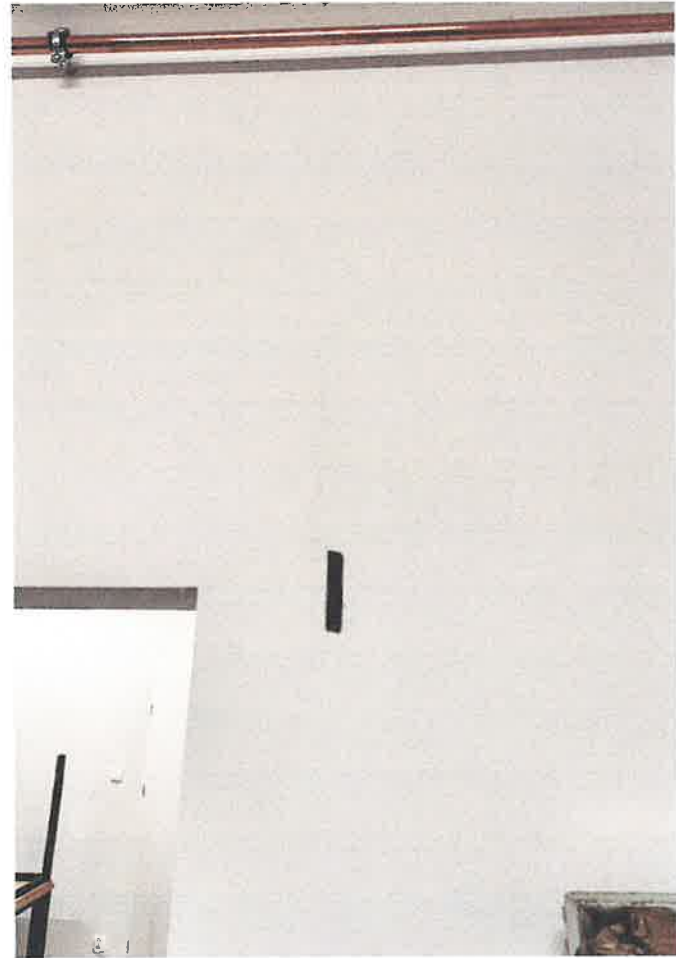
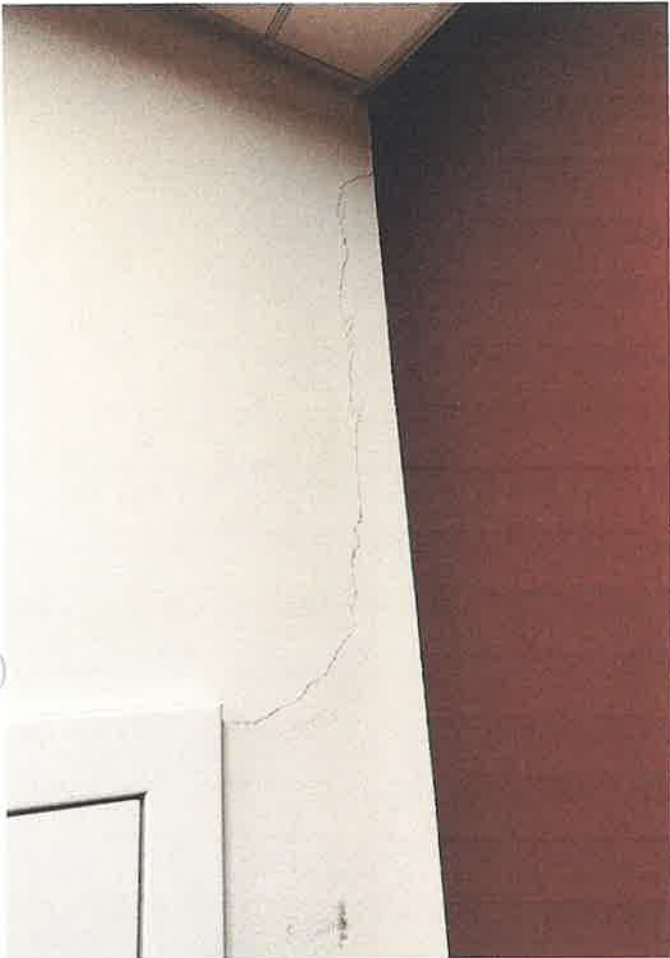
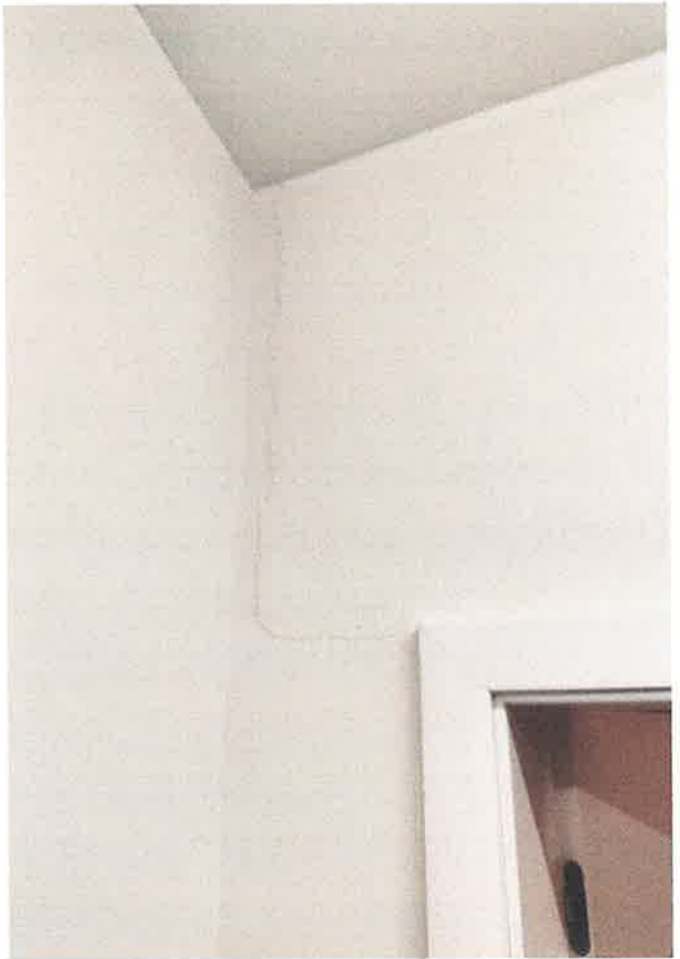
- wywołanych koncentracją naprężeń w okolicy górnych krawędzi otworów okiennych i drzwiowych, od obciążeń przekazywanych z wyższych partii budynku,
- spowodowanych zwiększonym osiadaniami części budynku posadowionej na nowym fundamencie żelbetowym, gdzie przyrost osiadań w czasie będzie większy w stosunku do innej części tego obiektu zlokalizowanej na starym fundamencie kamiennym, gdzie zjawisko to się już ustabilizowało,

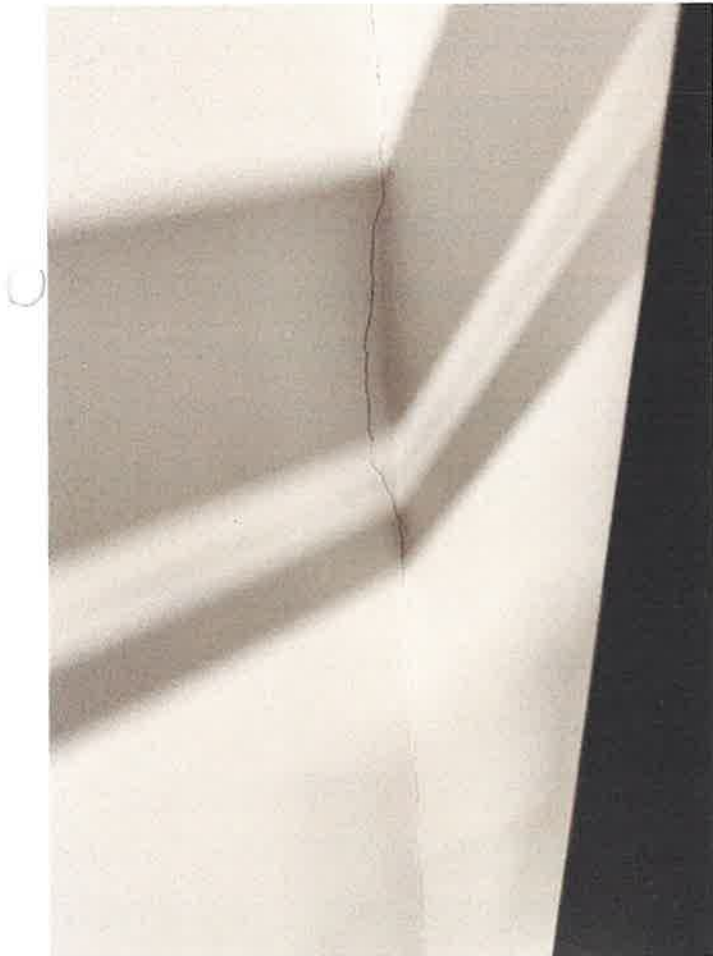
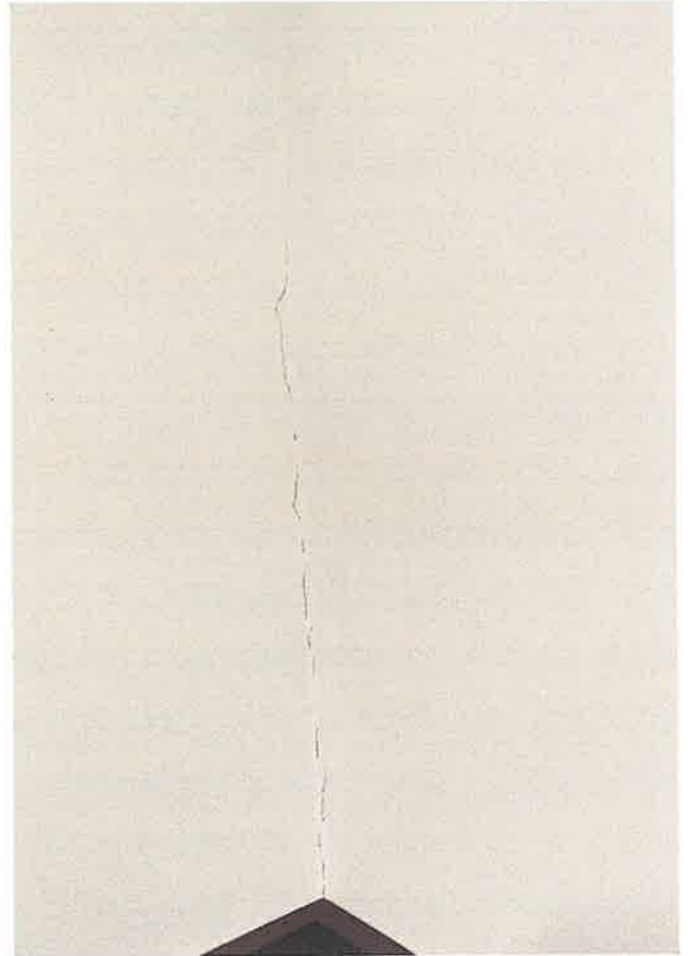
- zarysowania na styku dwóch prostopadłych do siebie ścian (zdjęcia nr 11-12),
- zarysowania na styku ścian z szachtami instalacyjnymi bądź kominami (zdjęcie nr 13),

- powstałych w wyniku osiadania budynku, co jest zjawiskiem naturalnym w okresie pierwszych kilku lat od zakończenia budowy i przekazania obiektu do eksploatacji,

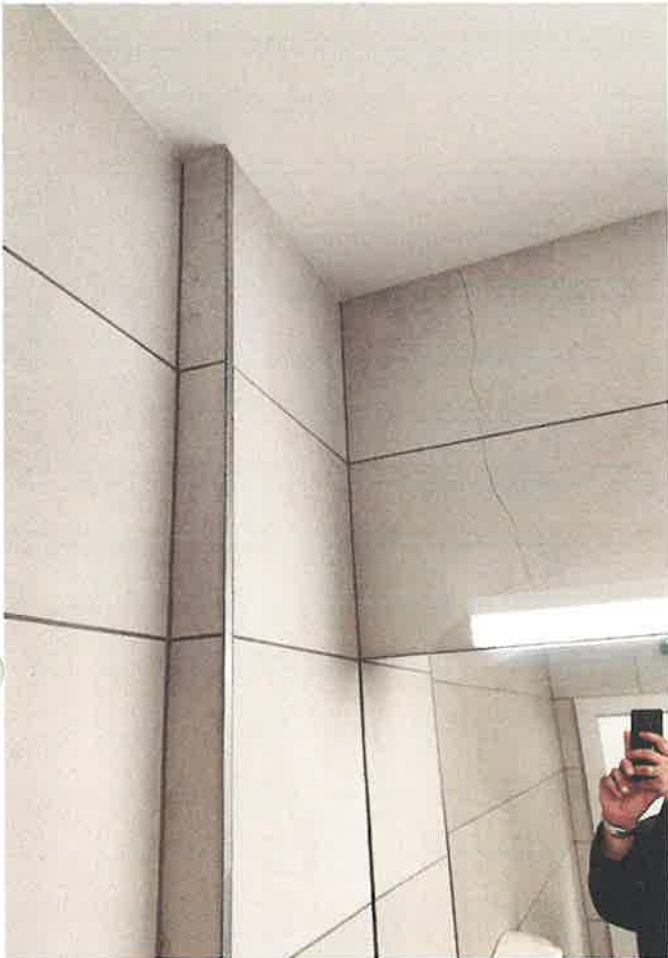
Nr 13

- powstałych w wyniku dylatowania (oddzielania się) trzonu kominowego lub szachtu instalacyjnego od przylegającej do niego ściany z uwagi na fakt, iż oba te elementy pracują niezależnie względem siebie, należy tu zwrócić uwagę, iż kominy czy zabudowane szachty nie przenoszą obciążeń innych aniżeli obciążenia ciężarem własnym (elementy te nie przenoszą, a przynajmniej nie powinny przenosić obciążeń pochodzących z wyższych partii budynku, jak to ma miejsce w przypadku ścian nośnych, do których nierzadko przylegają),

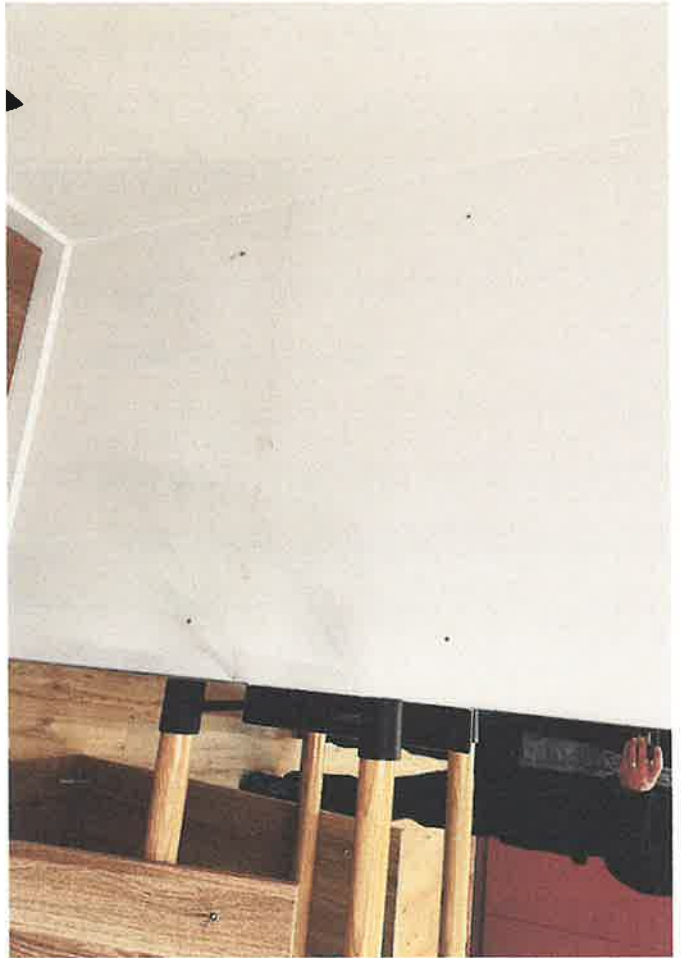
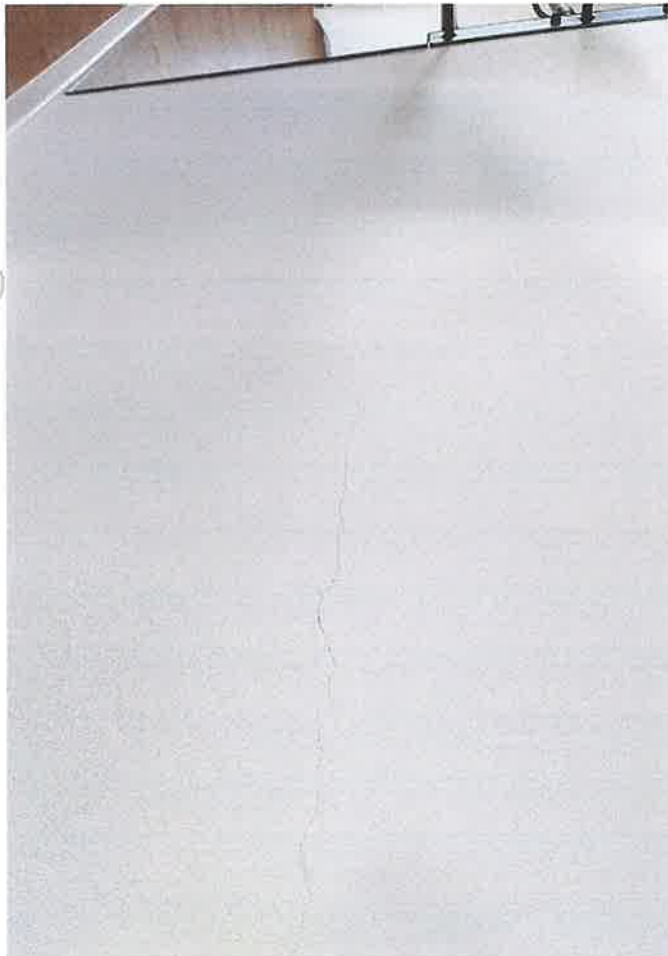
- zarysowanie poziome (ok. 80 cm nad posadzką) na ścianie (o większej rozpiętości) w Sali lustrzanej, na której zawieszono lustro (zdjęcia nr 14-15),
- wybrzuszenia, pęcherze, odpryski na powierzchni ścian w piwnicy (zdjęcia nr 16-17),

- wywołanych ugięciem stropu, na których posadowiono ścianę (dotyczy to w szczególności dłuższych ścian posadowionych na stropach o większych rozpiętościach, przy których występują zazwyczaj dużo większe ugięcia);

charakterystyczne dla tego zjawiska są zarysowania poziome ścian, jakie stwierdzono właśnie w Sali lustrzanej na piętrze,

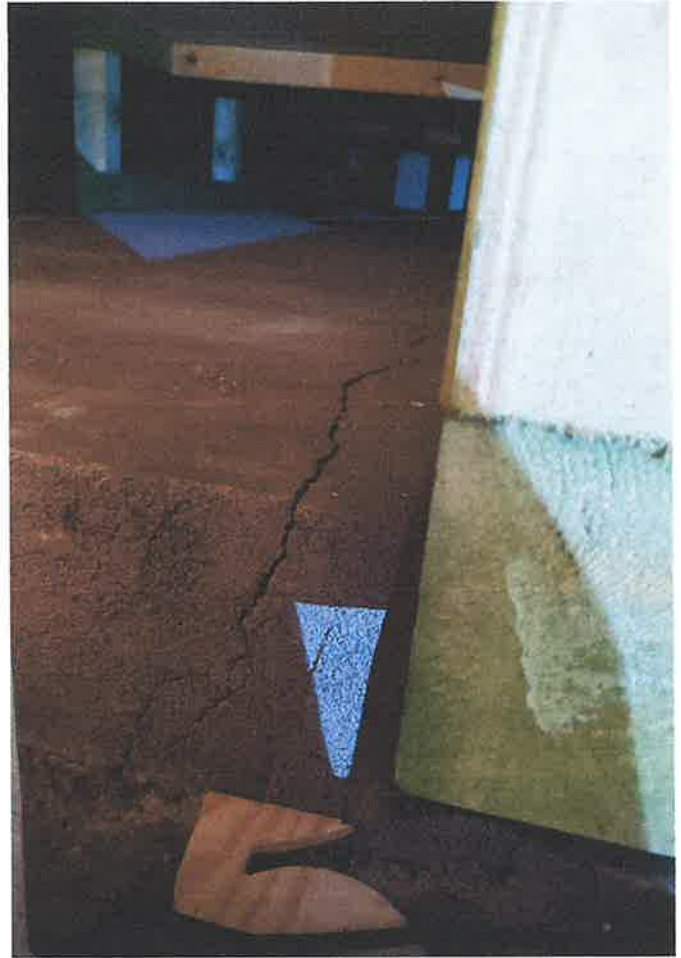
Nr 18

- pęknięcie wylewki betonowej przy podstawie słupa pod sceną na parterze budynku, któremu towarzyszy niewielki, lecz wyczuwalny uskok w miejscu jego przebiegu (zdjęcie nr 18).

- spowodowanych dylatacją się wylewki betonowej od podstawy słupa przenoszącego zdecydowanie większe obciążenia (skupione) i podlegającego w związku z tym większemu osiadaniu od otaczającej go wylewki; zgodnie ze sztuką budowlaną słupy powinny być obwodowo zdylatowane od otaczającej je posadzki betonowej nacięciami konstrukcyjnymi, np. w kształcie karo.
